| Nom de l'Adoux : Tuillière (23) |

## Nom de l'Adoux : Baumugne (3)

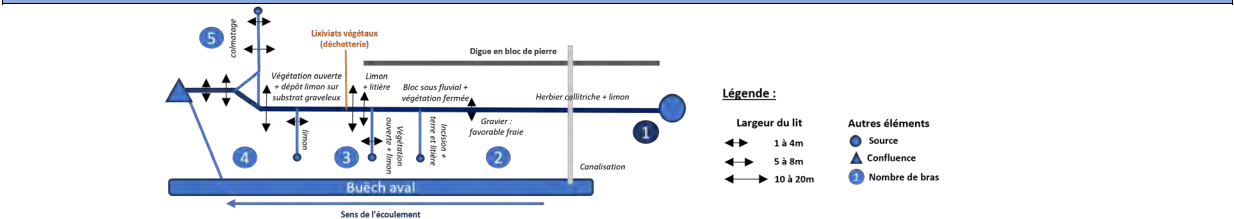
| Schéma | |

Présence de laisses de crue au abord de l'adoux. À cette période, la confluence est entre l'adoux et un bras du Buëch ; il conviendrait de vérifier si, en période d'étiage, la confluence ne se déplace pas plus en aval. Dans l'ensemble, l'adoux de la Tuillière présente une forte prolifération d'algues ainsi qu'un dépôt important de limon, accompagné d'une odeur marquée de décomposition. Un rejet de lixiviat de végétaux au niveau de la déchetterie constitue un fait marquant de cet adoux, avec une odeur très forte et une eau de couleur noire.

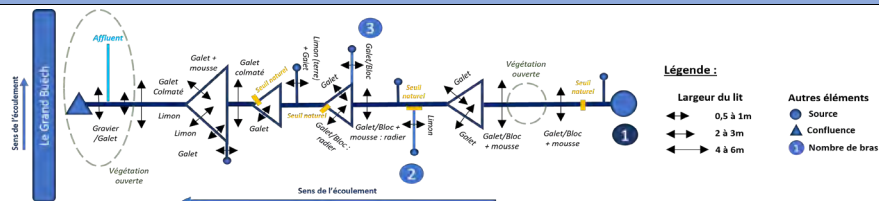
### Schéma

Dans l'ensemble, l'Adoux est relativement homogène, avec une largeur d'environ 3 m, composée de galets et de blocs recouverts de mousse, présentant un faciès de type radier. Au vu de la source qui résurge au niveau des blocs, côté versant, il est fortement probable qu'il s'agisse d'une source issue du drainage du versant.

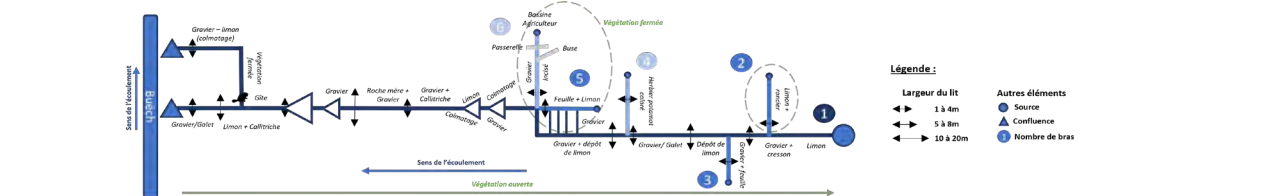
Dans l'ensemble, l'Adoux possède de nombreuses branches qui pour la plus part sont reliés part des annexes, avec une grande diversité de substrats et de faciès, offrant des habitats variés capables de s'adapter aux besoins de plusieurs espèces.

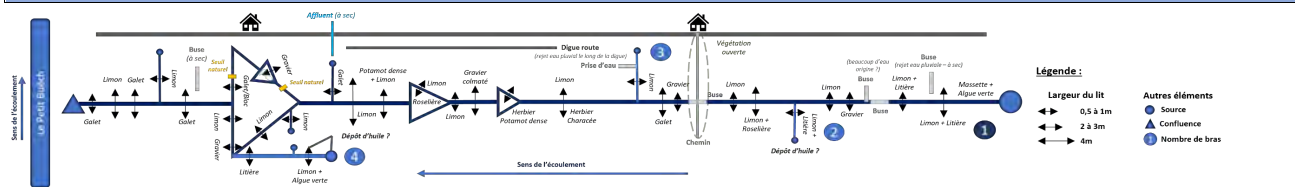
Schéma

Adoux présente globalement un substrat limoneux, avec des sources recouvertes de litière. Il longe la D1075, bordé par une végétation dense (roselières ou forêts), ainsi que par des dépôts de déchets sur toute sa longueur. La morphologie de l'adoux est contrainte et canalisée au niveau de la digue de la route. On observe également de nombreuses buses (rejets dans l'Adoux) qui étaient à sec lors de la prospection. Cela pourrait indiquer un apport d'eau pluvial dans l'Adoux et potentiellement impacter la qualité de l'eau (à vérifier). À noter la présence d'un affluent à sec ce jour-là. Celui-ci est normalement alimenté et rejette ses eaux dans l'Adoux lors de fortes pluies. Enfin, la précision du GPS n'était pas optimale, notamment en amont, où le signal réseau était parfois inexistant.

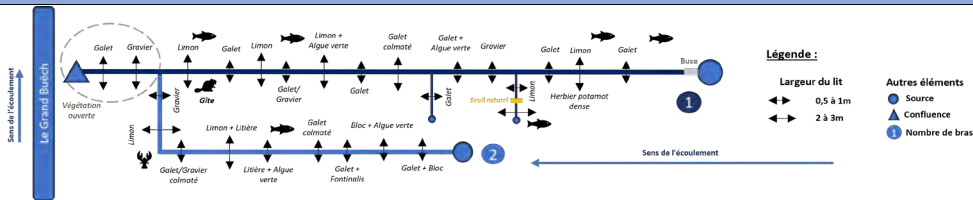
Schéma

L'Adoux présente des habitats très variés, avec un substrat dominé par les galets. On observe de nombreux poissons, aussi bien en amont qu'en aval des barrages de castors (ou des seuils naturels). Globalement, les zones limoneuses abritent ponctuellement des algues vertes. En comparaison avec son voisin, l'adoux de Garenne 1, les galets ici sont recouverts d'une fine couche de limon et d'algues. La source principale (la plus en amont) a été cartographiée au niveau d'une buse. Selon les observations de terrain, l'apport d'eau de cette buse serait limité et correspondrait au trop-plein en amont de la prise d'eau du Buëch. Pour l'instant, cette source est considérée comme étant située à cet endroit, mais des vérifications devront être effectuées, notamment après les travaux de l'ASA qui vont supprimer la prise d'eau existante. Il faudra alors vérifier si l'Adoux n'est pas impacté.

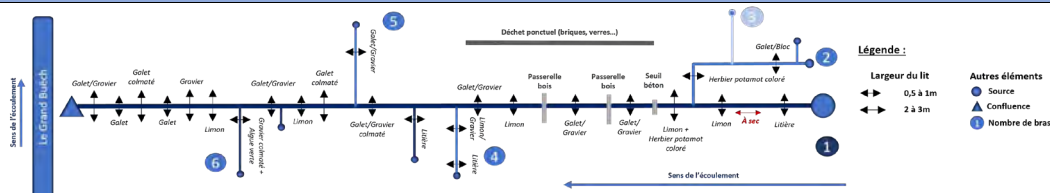
### Schéma

L'Adoux présente un linéaire alternant des zones calmes, caractérisées par des dépôts de limon, et des zones plus rapides, composées de galets. La partie amont est plus sauvage, avec de beaux graviers et galets, ainsi que des herbiers de potamo coloré dans une forêt moins entretenue et plus dense. En aval, le lit de la rivière contient des déchets au niveau de la maison (briques, verre), et des déchets ponctuels sont également présents le long des berges. Un chemin défriché longe l'Adoux dans cette partie aval. En janvier 2026, 37 frayères y ont été observées lors du suivi des frayères.

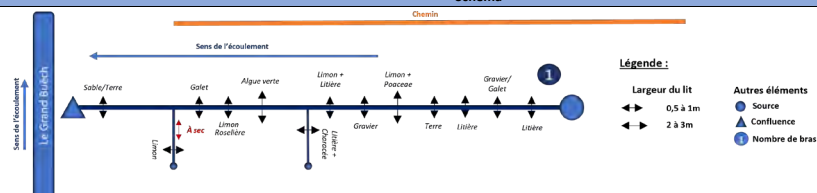
### Schéma

L'adoux est caractérisé par un faible linéaire et une largeur de lit mouillé variant de 0,5 à 1m et un substrat composé principalement de terre et de limon. Le courant y est très faible dans l'ensemble, avec quelques accélérations locales. On y trouve beaucoup de bois mort et de matière organique. Ce cours d'eau longe un chemin qui a récemment été défriché.

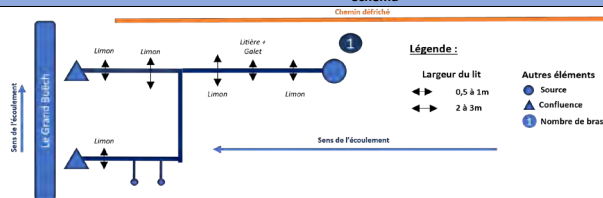
### Schéma

L'adoux est caractérisé par un faible linéaire et une largeur de lit mouillé élevé (2m). La confluence, la plus en amont du Buëch, est très faiblement connectée.

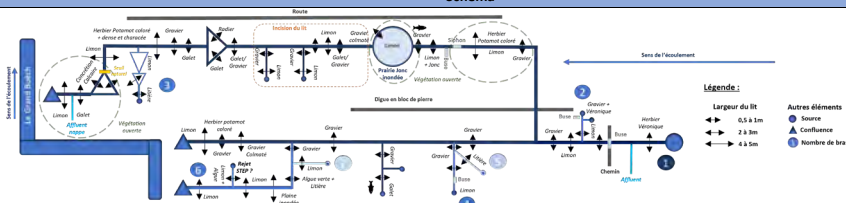
### Schéma

L'Adoux présente une morphologie complexe, marquée par la présence d'une digue entre deux branches principales. De grande taille, il offre une diversité d'habitats remarquable, notamment avec une vaste prairie de joncs inondée. À l'exception de cette zone, la végétation y est dense et fermée. L'Adoux remonte jusqu'à la confluence de l'adoux de Rabière. En amont, on observe une résurgence, caractérisée par un substrat limoneux, des algues vertes, une eau de couleur verte et une odeur prononcée. Il pourrait s'agir du rejet de la STEP, qui alimente en partie l'Adoux et se rejette par ailleurs dans le Buëch. Des travaux visant à déconnecter le rejet de la STEP de l'Adoux pourraient être envisagés, pour améliorer la qualité de l'eau de celui-ci.

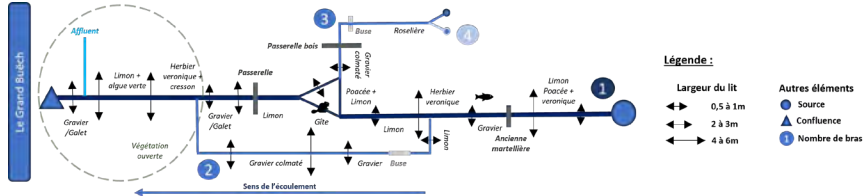
| Schéma |

De plus, avant de rejoindre le Buëch, l'Adoux croise un affluent de débit similaire, puis se jette dans celui-ci. Ce secteur constitue une belle portion en tresses, avec des herbiers de véronique et de cresson, ainsi que de petits radiers composés de beaux galets et graviers. Des tambours à machine, proche du camping ont été observés et pourrait s'agir de braconnage d'écrevisse.

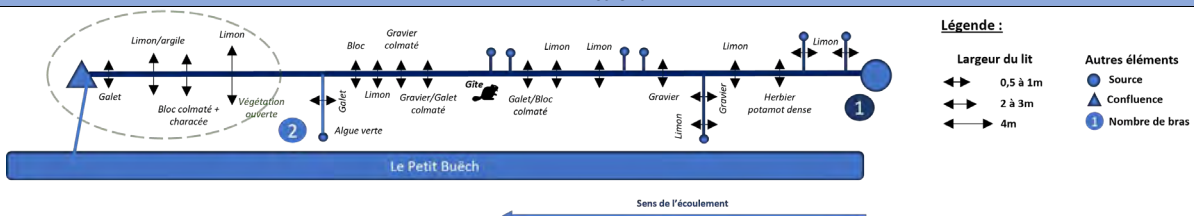
Schéma

Petit adoux pris par le Buëch lorsqu'il est en crue (à titre de comparaison, le 26/02/2026, l'adoux était pris par le Buëch). On observe des laisse de crue le long du linéaire, ainsi que de nombreux embâcles. Néanmoins, le castor y est toujours présent : un barrage persiste malgré l'entrée d'eau du Buëch dans l'adoux. Aucune trace récente d'activité du castor n'a été observée. Sur la longueur du linéaire, une moitié longe le lit du Buëch avant de confluer. Cette partie est caractérisée par une végétation ouverte, des galets, des blocs, et de grandes zones de mouille et de limon dues aux embâcles. L'autre moitié se situe sur une terrasse, avec une végétation de type forestière. En aval, elle est composée de galets et de blocs, puis s'enlaine rapidement, notamment à partir du barrage du castor.

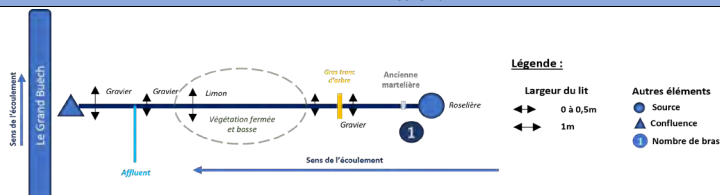
## Schéma

L'adoux possède un lit mouillé de petite taille (0,5 m de largeur) et présente une végétation dense et buissonneuse. Seule la source a été anciennement exploitée : une ancienne martellière y gérait l'eau dans un bassin de roseaux, clôturé.

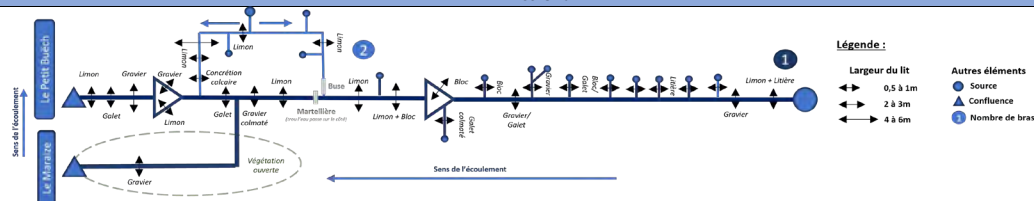
### Schéma

L'adoux traverse majoritairement un terrain privé où sont présents des chevaux. La partie amont est composée de galets et de graviers, elle longe le bas d'un talus au-dessus duquel s'étendent des champs. Plusieurs petites sources émergent de ce talus. La partie centrale, localisée autour des zones fréquentées par les chevaux, est caractérisée par un substrat limoneux et a été en partie rectifiée. L'eau de l'adoux y est utilisée pour le nettoyage des chevaux, qui circulent librement dans cette zone (présence de crotin et d'ongles de sabots dans le lit du cours d'eau). Une partie de cette eau se jette directement dans le torrent de la Maraize, tandis que l'autre, du à la présence d'un band de galet, se dirige plus loin vers le Buëch. Cette deviation, du à la présence d'un banc de galets, offre un nouvel habitat de galets et graviers, avec une végétation moins dense. Des travaux pourraient être envisagés pour végétaliser cet îlot et renforcer la trajectoire de l'adoux vers le Buëch. Il serait également intéressant d'engager des discussions avec le propriétaire du terrain, notamment dans le cadre des contrats Natura 2000, afin de mieux concilier la gestion de l'Adoux avec les pratiques liées à la présence des chevaux sur le terrain. Remarque : Lors de la prospection, le téléphone ne captait pas toujours le réseau. La précision du GPS était donc non à son optimal.

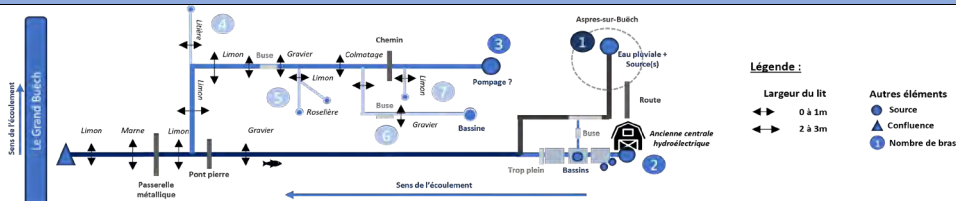
## Schéma

L'Adoux se caractérise en deux parties : La première, de la confluence, longe la berge et se termine vers l'ancienne centrale hydroélectrique. Ce tronçon est marqué par un substrat dominant de gravier, présentant à la fois un faciès lentique et un faciès de courant plus rapide. On y observe de nombreuses frayères de truite (72 frayères, SMIGIBA, 2026). Les autres branches, quant à elles, sont caractérisées par un substrat limoneux et un faciès plus lentique, avec deux sources majeures en amont, fortement anthropisées (captage et bassins). La source de cette ancienne centrale a été prospectée le 24/02/2026. On y trouve une source majeure située sous la maison, qui alimente les bassins et se déverse, par trop-plein, dans l'Adoux. Une autre source traverse le village : une partie de son débit se rejette dans l'Adoux, tandis que l'autre alimente les bassins. Cette dernière provient en réalité des eaux pluviales, partiellement alimentées par une ou plusieurs sources, et approvisionne l'Adoux 80 % du temps. En période d'été, seule la source de la maison alimente l'Adoux.

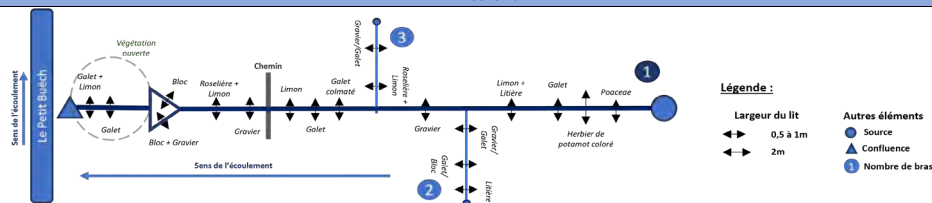
## Schéma

Dans son ensemble, l'Adoux est de petite taille, caractérisé par un substrat graveleux et une faible profondeur d'eau (il conviendrait de vérifier s'il reste en eau pendant la période d'étiage). Deux de ses branches (n°1 et 2) se distinguent du reste, conservant encore les caractéristiques typiques d'un habitat de lit de rivière (alluvions composées de galets et de blocs, ainsi qu'une végétation jeune en cours de formation). La branche n°3, en revanche, se distingue par la présence d'un chenal marqué par une dépression plus prononcée, un substrat limoneux et des dépôts de litière.

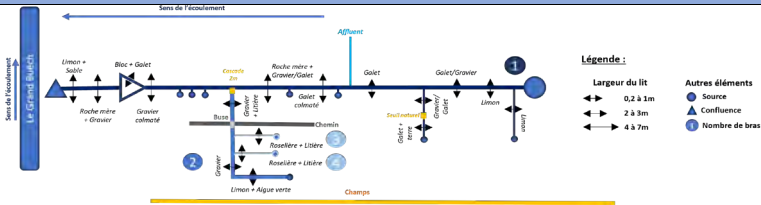
Schéma

Dans son ensemble, l'Adoux présente un lit incisé, marqué par la présence de laisses de crue et de sources latérales perchées. En période de fort débit, l'Adoux est capté par le Buëch. Lors de la première prospection, l'Adoux se poursuivait plus en amont, et son niveau d'eau était plus élevé. Il peut se diviser en trois parties distinctes : En aval, l'Adoux affleure la roche mère et présente des zones de substrat composées de galets et de graviers. En amont, il est caractérisé par un substrat limoneux et de litier. Pour finir, un bras latéral en aval, plus anthropisé et canalisé pour un usage agricole, se distingue. Celui-ci conserve cependant un substrat de galets et de graviers, et prend sa source plus haut dans les champs agricoles.

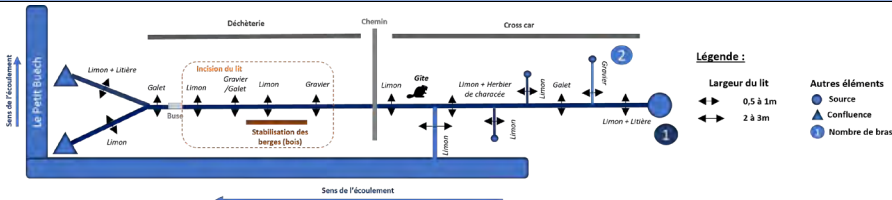
Schéma

L'Adoux est anthropisé dans sa partie aval, jusqu'au chemin, où il a été canalisé. Ce tronçon se caractérise par une alternance de substrats composés de galets et graviers ainsi que de limon, avec une faible profondeur d'eau et un lit incisé. En amont du chemin, la dynamique fluviale est marquée par la colonisation du castor. Cette section présente un substrat majoritairement limoneux et un niveau d'eau légèrement plus élevé qu'en aval. Une branche secondaire, située au niveau du gîte du castor, relie l'Adoux au Buëch et se distingue par une profondeur d'eau importante. Compte tenu de la vitesse très faible, voire nulle, du courant dans ce bras, et en comparaison avec le débit du Buëch, il est probable que son alimentation provienne principalement des inondations liées au barrage du gîte plutôt que du Buëch lui-même. Un léger apport a toutefois été observé lors de cette prospection. Une prospection en période d'étiage serait nécessaire pour vérifier si le Buëch continue d'alimenter ce bras. Dans le cadre de cette étude, il sera considéré comme un affluent et non pris en compte dans l'analyse.

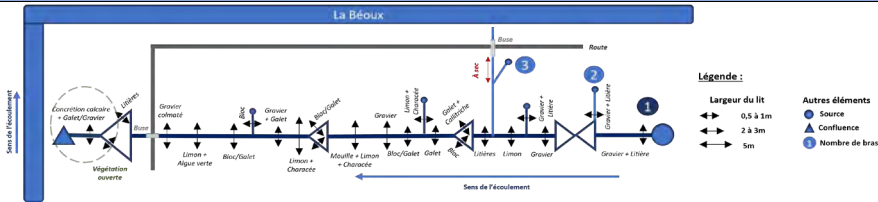
Schéma

Commentaires/Observations : La végétation, non entretenue, est très dense et basse, notamment sur la partie amont jusqu'à la route. La végétation aquatique est très peu développée, à l'exception de certaines mouilles où le substrat limoneux permet l'installation de characées (observer minoritairement sur du gravier)

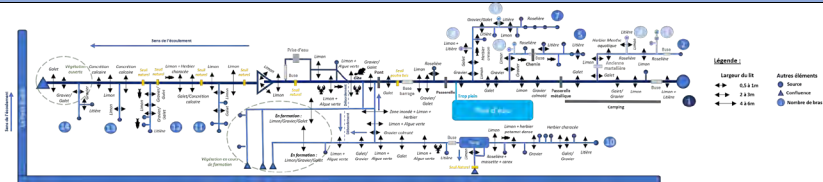
Schéma

Commentaires/Observations : Présence de Buddleia (EEE) en aval, dans le lit du Buëch
